Title
Titolo Drop test on n° 3 wristwatches model UT1.

Test procedure 2022TP001 in accordance with MIL STD 810 H Proc IV "Transit drop", table 516.8 IX

Verify the capability of the UUT to withstand the shock due to accidental fall in urban environment

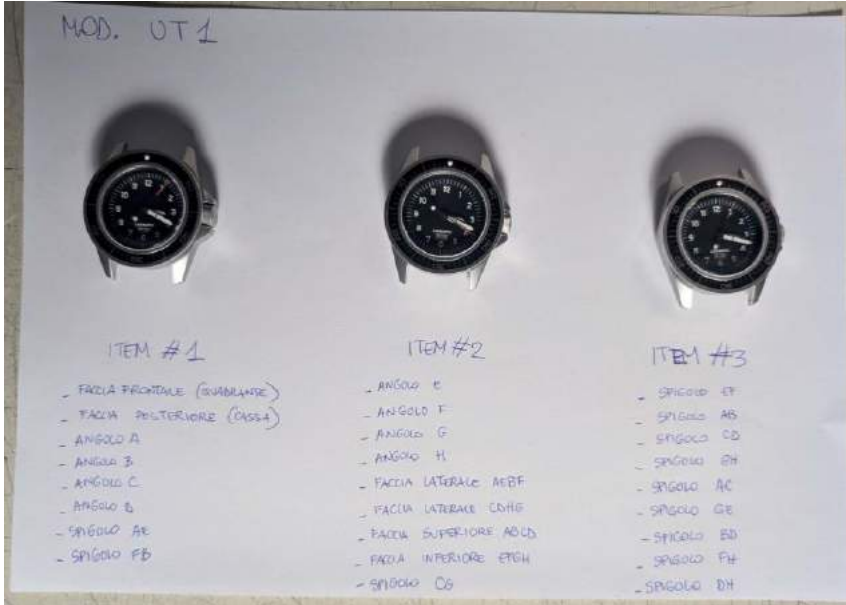
Figure 1 – UUTs identification.

Name Nome	Unimatic wristwatch	Part number Codice Prodotto	TEST UNIT UT1
Quantity Quantità	3	Serial number Numero di serie	ID #1, #2, #3
Dimensions Dimensioni		Declared weight Peso dichiarato

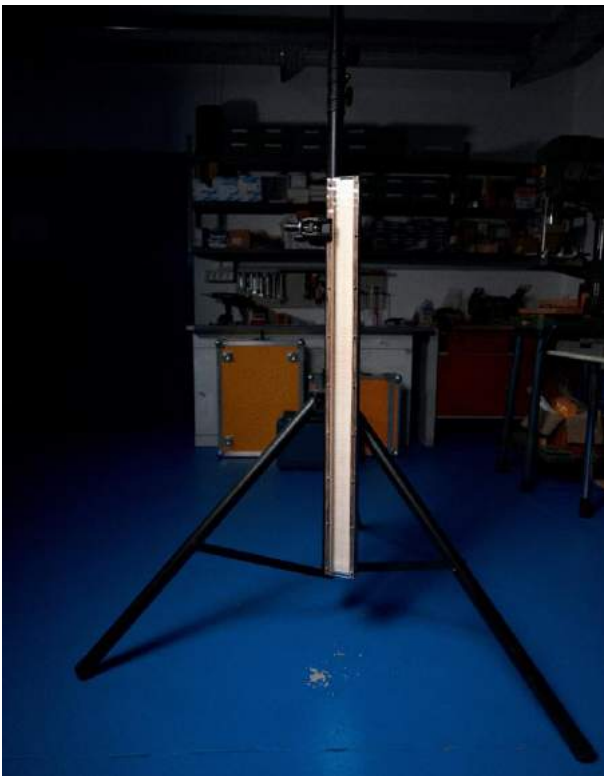
Figure 2 – Test area and equipment.

The graduated guide was used to perform the impacts on corners and lateral surfaces, in order to avoid unwanted rotations of the watch during the free fall.

As stated by the Reference Standard, the guide avoids rotation while in the same time allowing for an unrestricted free fall of the UUT.

The guide was 1 mt long, so that the last 22 cm of fall remained completely free from obstacles that could accidentally hinder any bounces of the UUT.

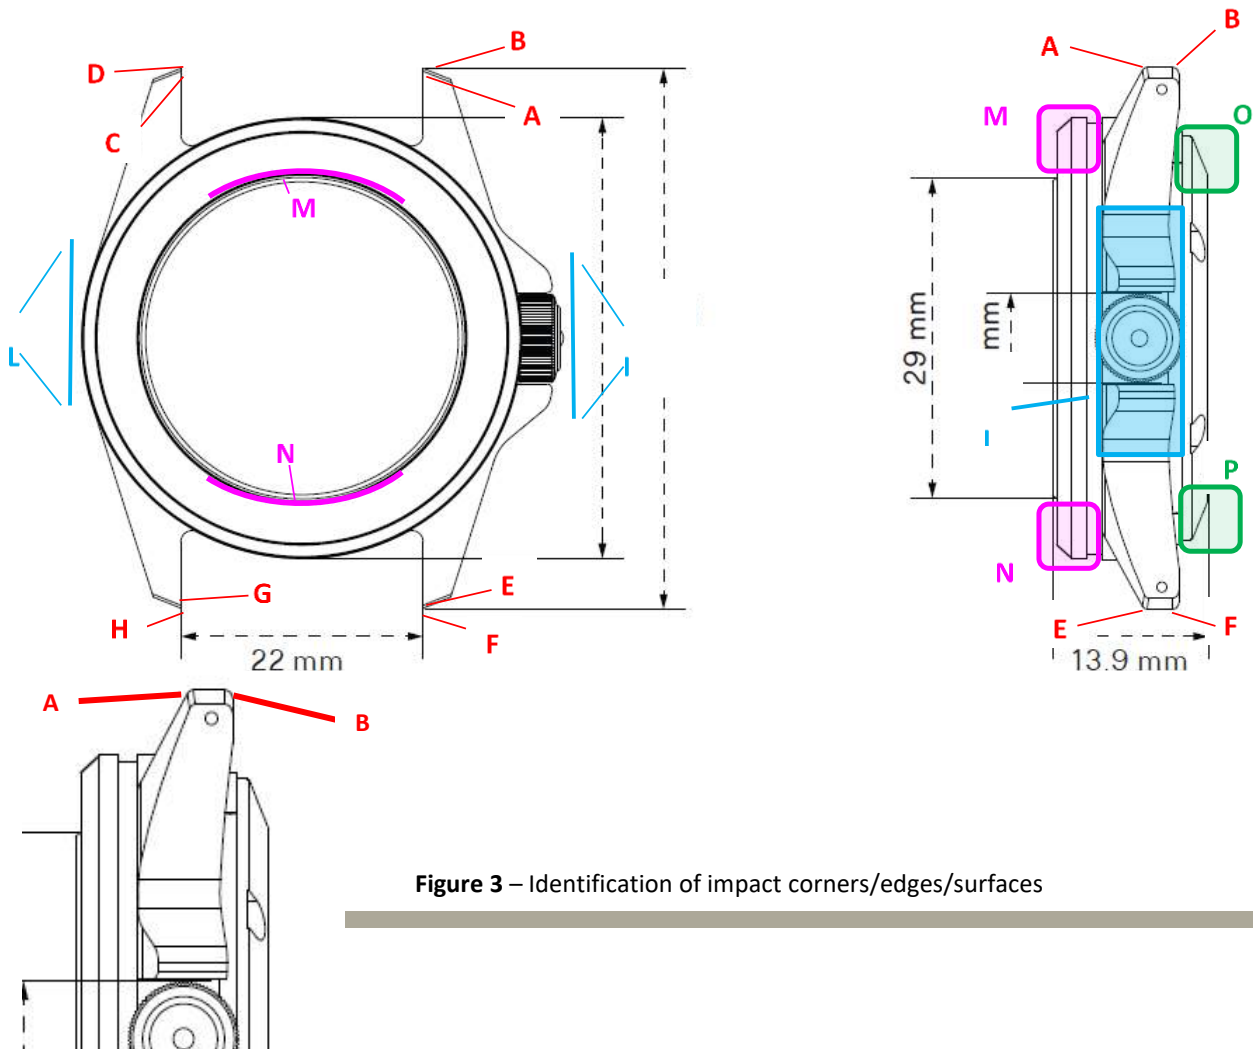
The UUTs surfaces, edges and corners were identified according to the following figure:

Figure 3 – Identification of impact corners/edges/surfaces

UUT identification	Impact corner (C)/edge (E)/surface (S)	drops
Unit 1	(S) watch face (S) watch case (C) A (C) B (C) C (C) D (E) AE (E) FB	8
Unit 2	(C) E (C) F (C) G (C) H (S) AEFB face (S) CDHG face (S) ABCD face (S) EFGH face (E) CG	9
Unit 3	(E) EF (E) AB (E) CD (E) GH (E) AC (E) GE (E) BD (E) FH (E) DH	9

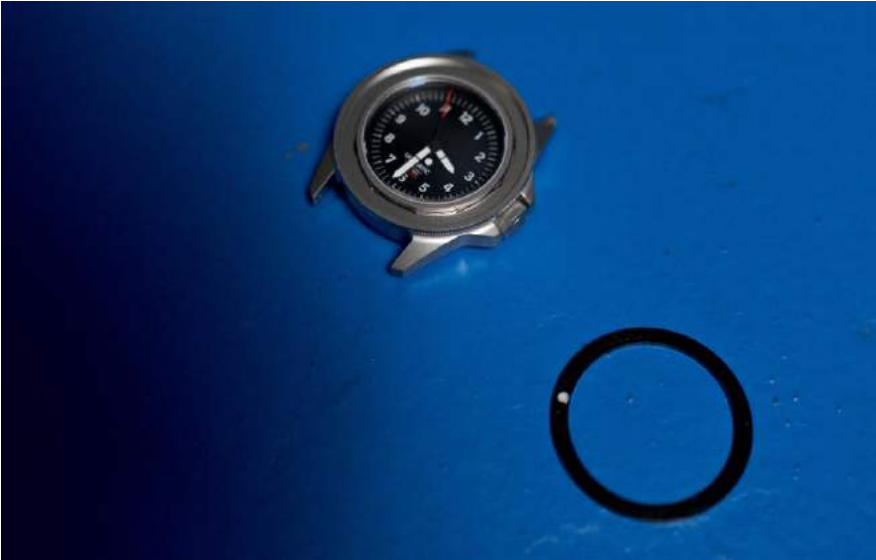
The drop tests caused the detachment of the bezel insert both for unit 1 and 2. The detachment occurred after the first drop for unit 1 (impact on watch face surface) and after the third drop for unit 2 (impact on G corner). The damage was limited to the insert and did not affect the bezel, which was still working as expected.

Figure 4 – Bezel insert detached.

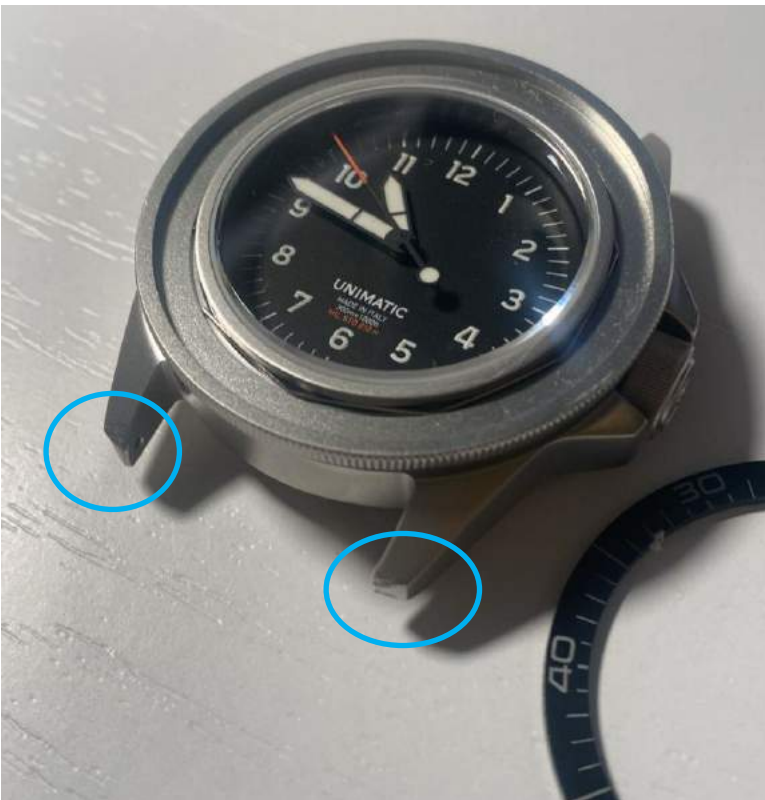
Minor dents were found on the case (see figures below), no damage at all was found on the watch crystal.

Figure 5 – Example of dents caused by the impacts

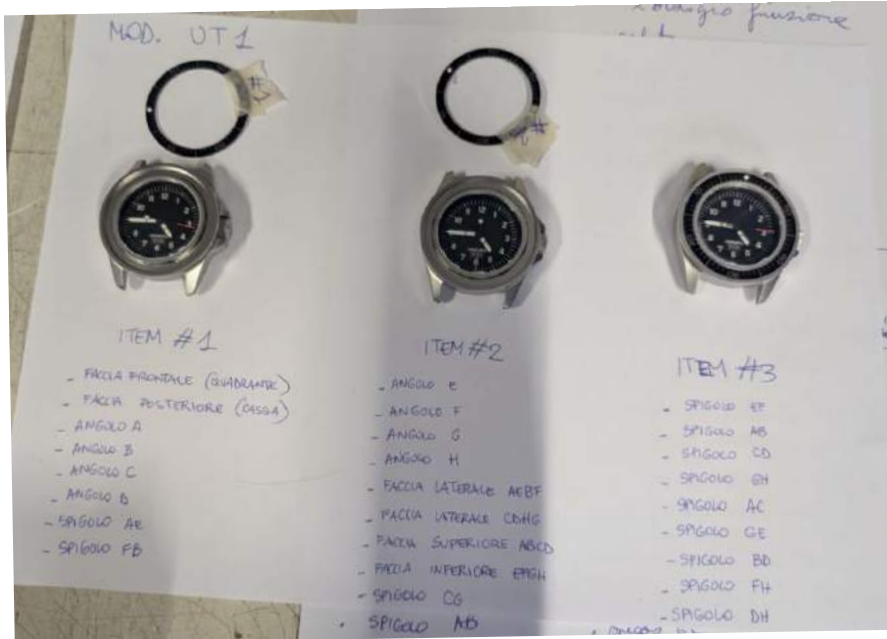
After the impacts all the 3 UUT were functioning. More thorough functional and integrity checks were performed by the Customer, and no malfunctioning or damage was found in any of the UUTs. **Functional tests and structural integrity checks are responsibility and competence of the Customer.**

Figure 6 – UUTs after the drop test
