Title
Titolo Drop test on n° 3 wristwatches model UT4 - GMT.

Test procedure 2022TP001 in accordance with MIL STD 810 H Proc IV "Transit drop", table 516.8 IX

Verify the capability of the UUT to withstand the shock due to accidental fall in urban environment

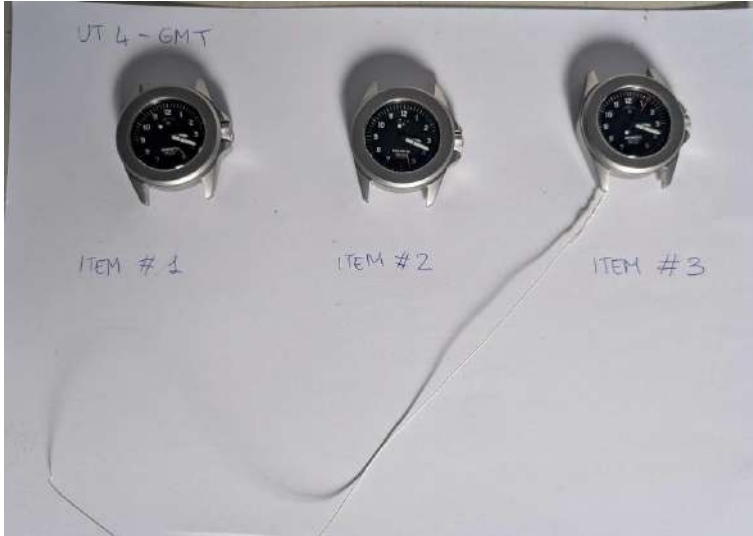
Figure 1 – UUTs identification.

Name Nome	Unimatic wristwatch	Part number Codice Prodotto	TEST UNIT UT4 - GMT
Quantity Quantità	3	Serial number Numero di serie	ID #1, #2, #3
Dimensions Dimensioni		Declared weight Peso dichiarato

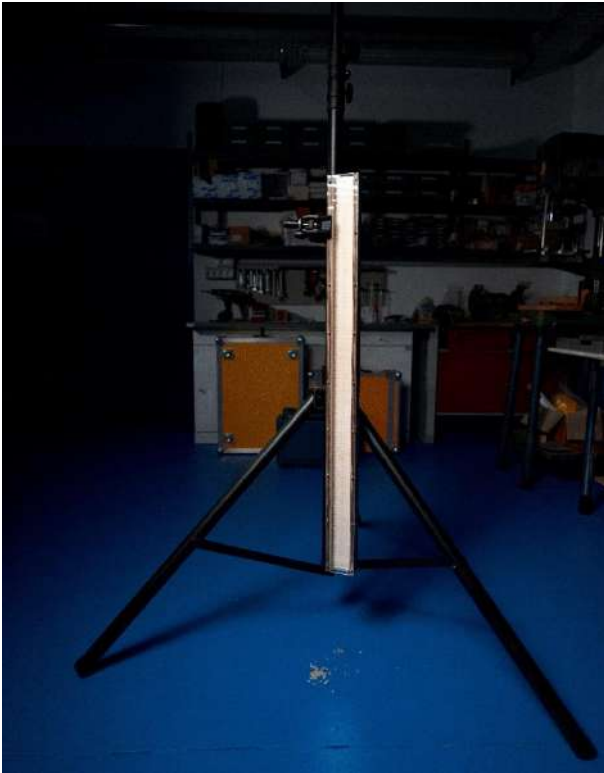
Figure 2 – Test area and equipment.

The graduated guide was used to perform the impacts on corners and lateral surfaces, in order to avoid unwanted rotations of the watch during the free fall.

As stated by the Reference Standard, the guide avoids rotation while in the same time allowing for an unrestricted free fall of the UUT.

The guide was 1 mt long, so that the last 22 cm of fall remained completely free from obstacles that could accidentally hinder any bounces of the UUT.

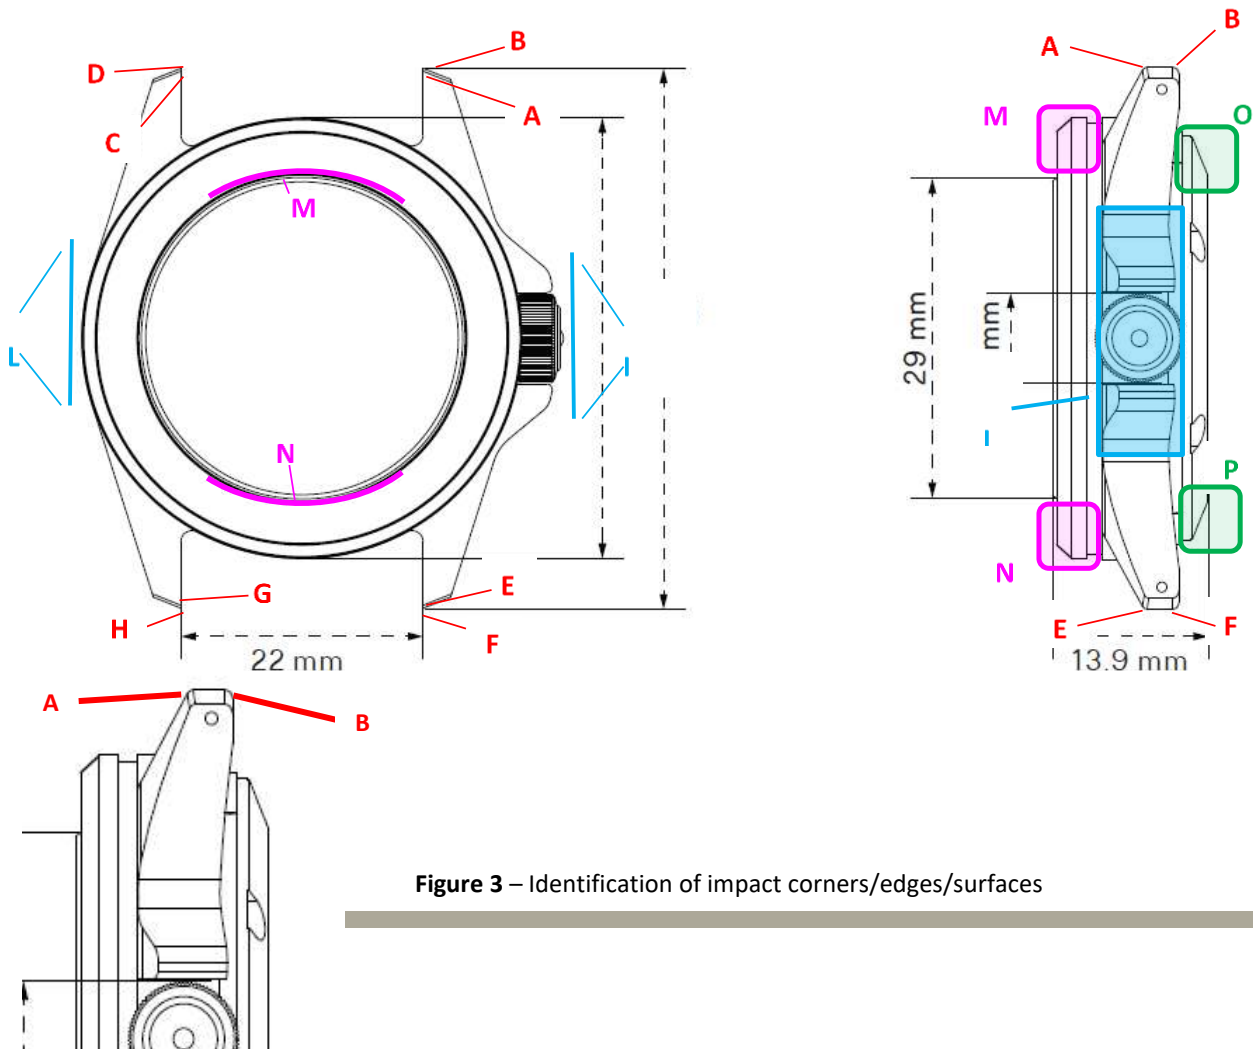
The UUTs surfaces, edges and corners were identified according to the following figure:

Figure 3 – Identification of impact corners/edges/surfaces

UUT identification	Impact corner (C)/edge (E)/surface (S)	drops
Unit 1	(S) watch face (S) watch case (C) A (C) B (C) C (C) D (E) AE (E) FB	8
Unit 2	(C) E (C) F (C) G (C) H (S) AEFB face (S) CDHG face (S) ABCD face (S) EFGH face (E) CG	9
Unit 3	(E) EF (E) AB (E) CD (E) GH (E) AC (E) GE (E) BD (E) FH (E) DH	9

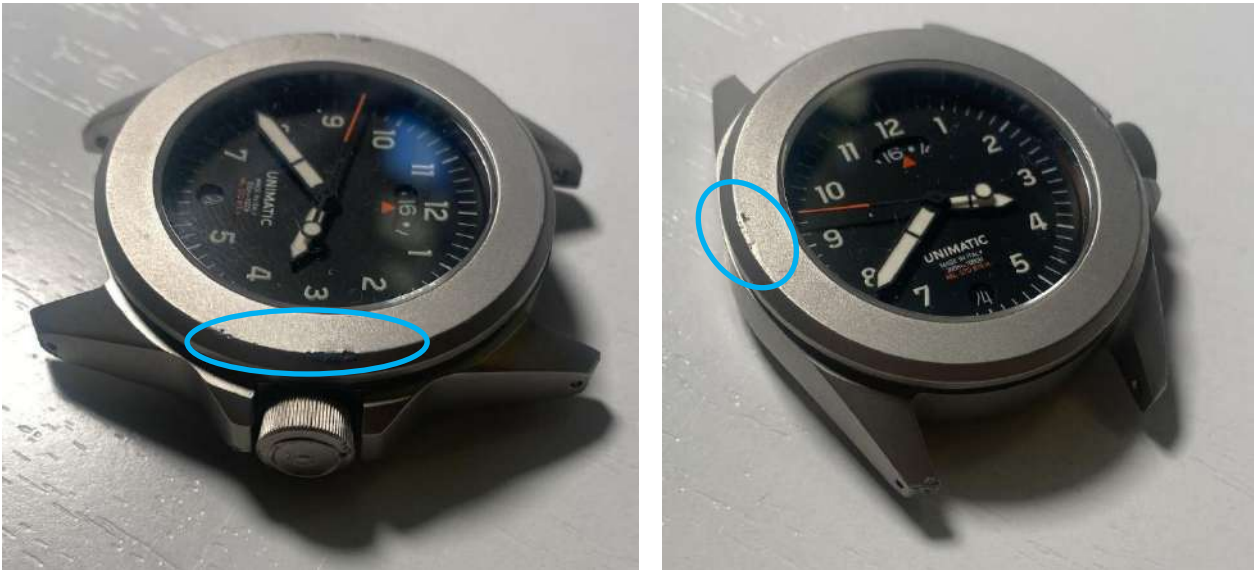
Minor dents were found on the case (see figures below), no damage at all was found on the watch crystal.

Figure 4 – Example of dents caused by the impacts

After the impacts all the 3 UUT were functioning. More thorough functional and integrity checks were performed by the Customer, and no malfunctioning or damage was found in any of the UUTs. **Functional tests and structural integrity checks are responsibility and competence of the Customer.**

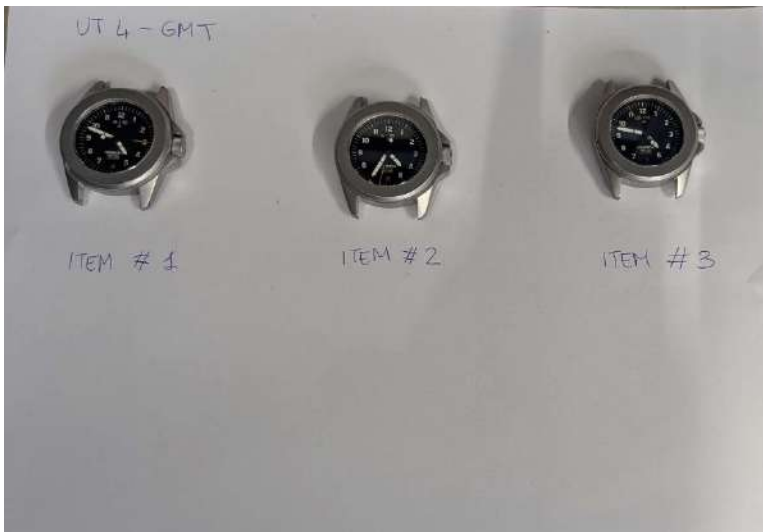
Figure 5 – UUTs after the drop test
